Références et études

Particuliers • Entreprises • Industries

Manuel de référence Vulcan

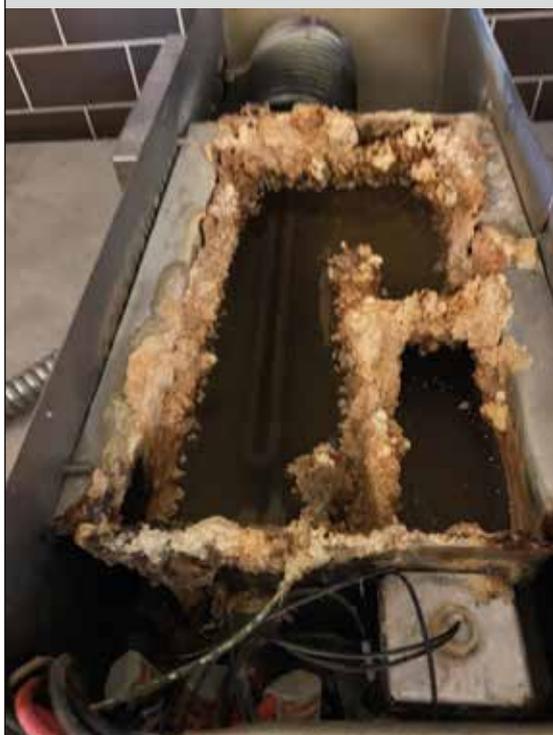
Les dépôts calcaires ont été nettoyés et
Vulcan 5000 a été installé.

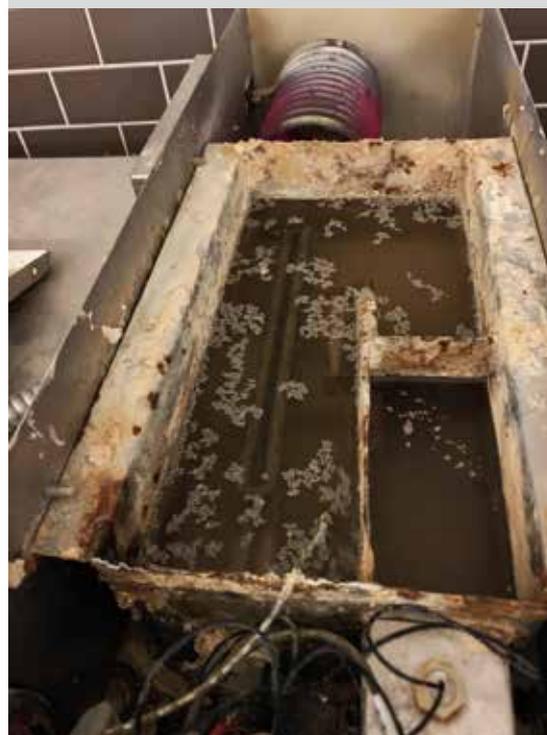
Après 6 mois d'utilisation de Vulcan, l'entreprise n'a
constaté qu'une très faible formation de calcaire.

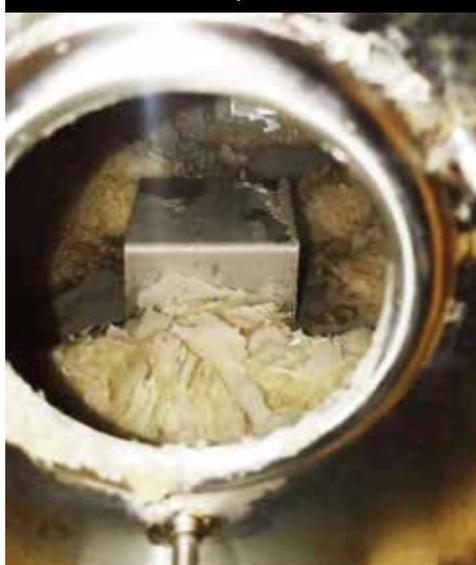
Le cuiseur-vapeur non traité

Le calcaire était présent sous forme de flocons qui ne pouvaient pas être évacués par le trou d'évacuation du cuiseur-vapeur. Pour tester l'efficacité de Vulcan, aucune opération d'entretien n'a été entreprise avant l'installation de Vulcan S10.

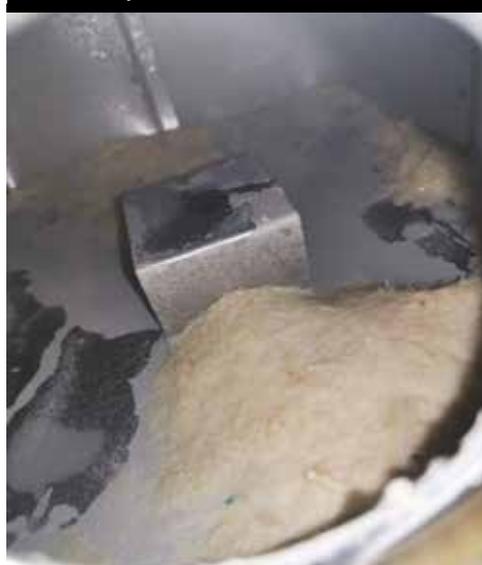
Le cuiseur après 2 mois d'utilisation de Vulcan S10

Le calcaire s'est complètement transformé en poudre et il n'est plus nécessaire d'ouvrir le cuiseur-vapeur pour le nettoyer puisque la fonction habituelle d'évacuation fonctionne à présent parfaitement. Le réservoir d'eau chaude est désormais propre et sans calcaire. En raison de ces résultats probants, nous allons poursuivre notre coopération avec l'hôtel afin de traiter son système d'alimentation en eau chaude et son système de climatisation général.

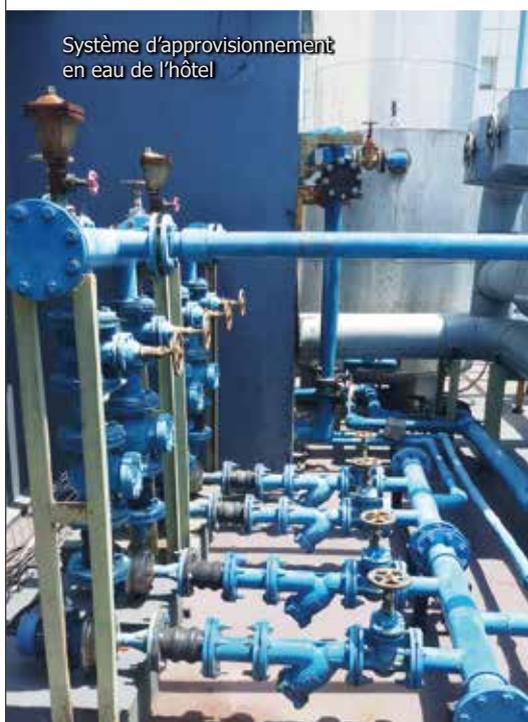
Réservoir d'eau chaude

3 mois après, le calcaire avait disparu et le réservoir d'eau chaude était désormais débarrassé du calcaire et des sédiments.

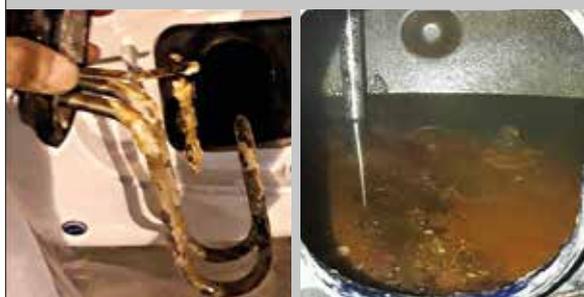
Photos 4 et 5. 3 semaines après l'installation de Vulcan, le calcaire initial a été éliminé.

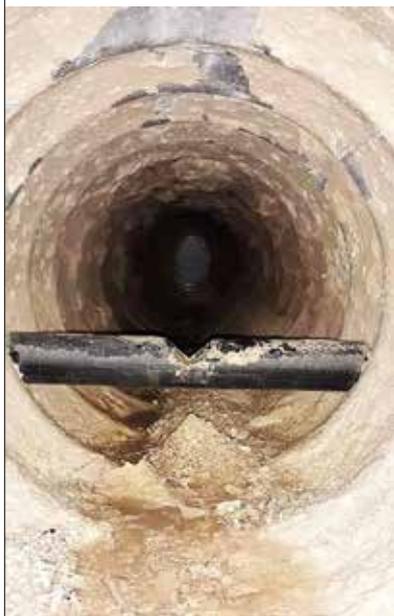
6 mois après l'installation de Vulcan 25, la chaudière a été ouverte : le calcaire s'était amolli et déposé sur le côté.

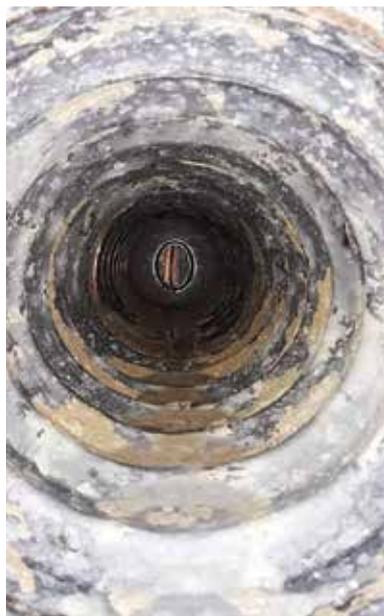
Les dépôts calcaires ont pu facilement être nettoyés à l'aide d'un pistolet à eau.

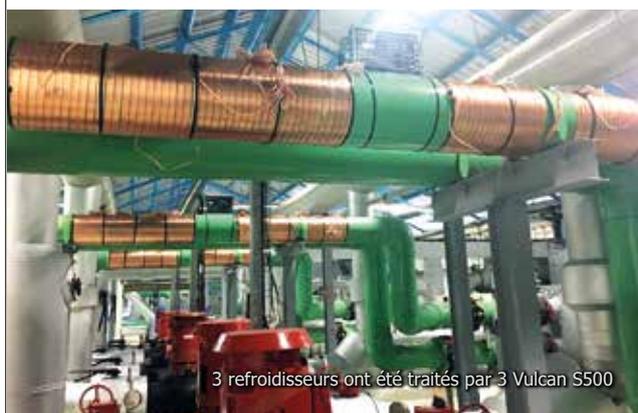
3 refroidisseurs ont été traités par 3 Vulcan S500

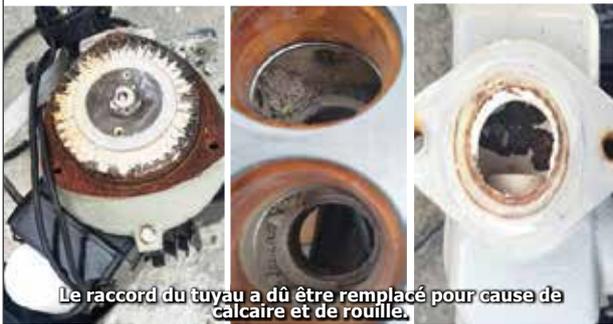
Le raccord du tuyau a dû être remplacé pour cause de calcaire et de rouille.

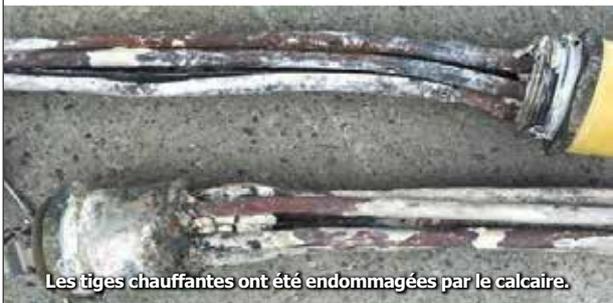
Les tiges chauffantes ont été endommagées par le calcaire.

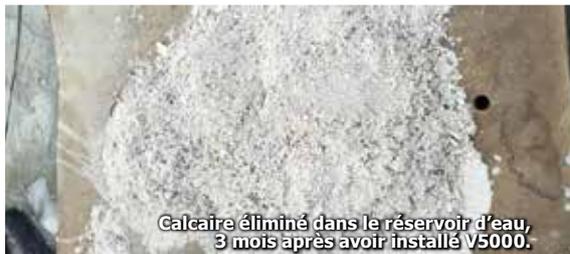
Calcaire éliminé dans le réservoir d'eau, 3 mois après avoir installé V5000.

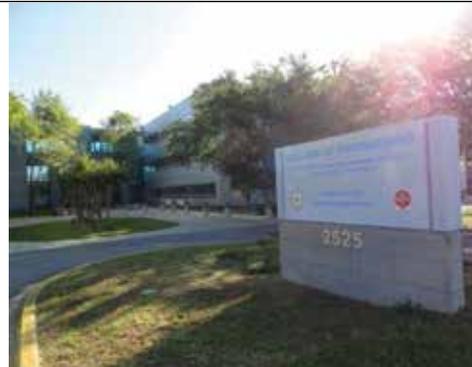
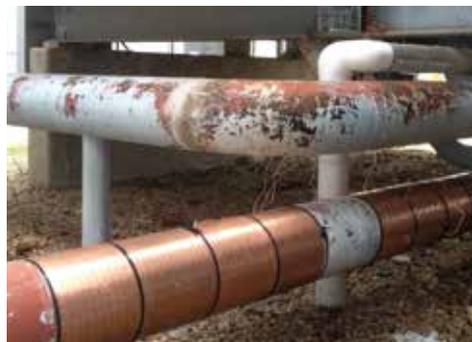
Vulcan S250 a été installé sur une ligne de 10 pouces de diamètre servant à alimenter les deux tours de refroidissement (CT-1 et CT-2)

1 mois après, le biofilm vert avait presque complètement disparu des surfaces en contact avec l'eau traitée par Vulcan. Les flocons calcaires précédemment observés tombaient à peu près partout. La surface des clayettes des tours de refroidissement recouverte par des dépôts calcaires s'est réduite **de plus de 60 %**.

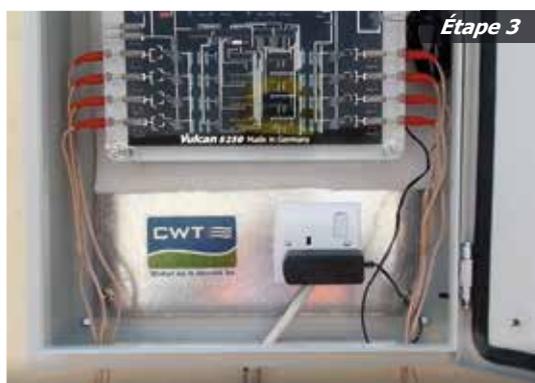
Relier l'unité Vulcan S250 aux bandes à impulsion. (L'unité Vulcan a été installée dans le boîtier extérieur afin d'éviter l'humidité.)

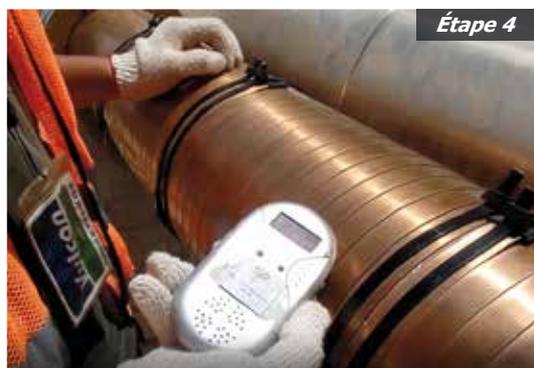
Vérifier le fonctionnement de Vulcan à l'aide d'un détecteur d'impulsions.

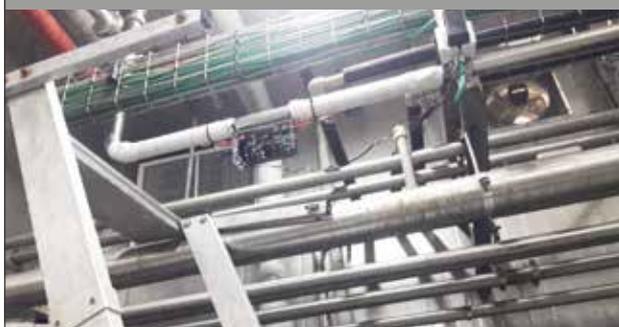
Avant l'installation de Vulcan, la conduite d'eau chaude était bouchée et la production a dû être arrêtée pour la remplacer. Vulcan S10 a été installé sur la conduite d'alimentation et a remédié au problème.

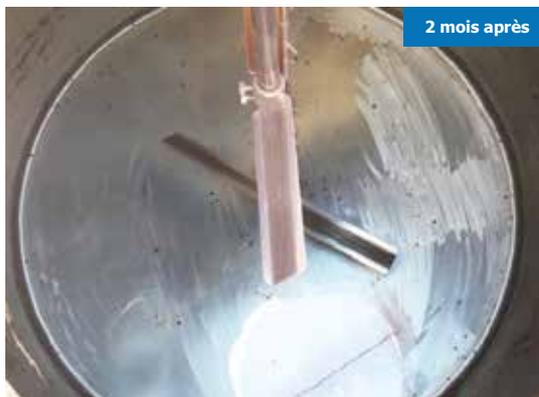
2 mois après

Le réservoir est brillant et propre, tant à l'intérieur qu'à l'extérieur. Les filtres situés à l'entrée sont restés également propres. Plus aucun traitement n'est désormais nécessaire.

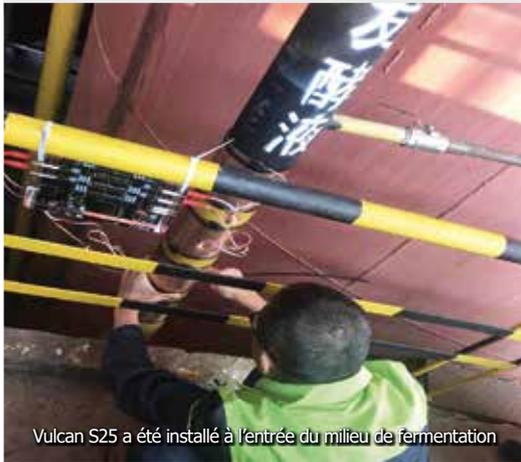
Vulcan S25 a été installé à l'entrée du milieu de fermentation

Emplacement : À l'entrée du milieu de fermentation de l'atelier de transformation des alcools
 Tuyau : 80 mm
 Modèle : Vulcan S25
 Résultat : 2 mois après, le calcaire présent dans la cuve de fermentation s'est nettement réduit, prouvant que Vulcan était également efficace pour les milieux de fermentation.

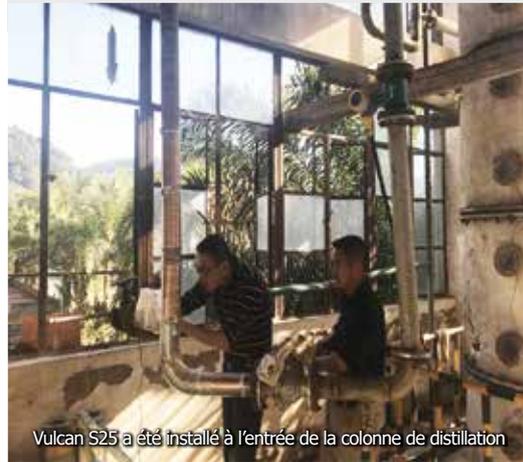
Vulcan S25 a été installé à l'entrée de la colonne de distillation

Emplacement : À l'entrée du distillateur de l'atelier de transformation des alcools
 Tuyau : 80 mm
 Modèle : Vulcan S25
 Résultat : 2 mois après, le calcaire présent dans la colonne de distillation a considérablement diminué.

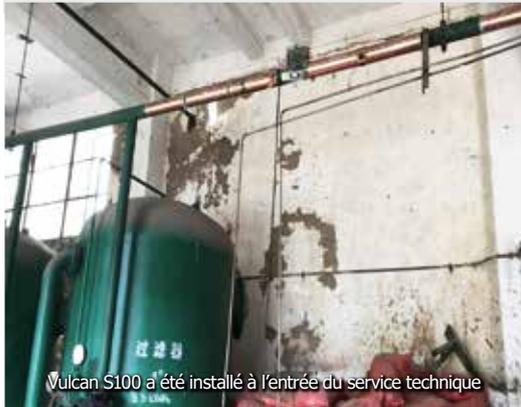
Vulcan S100 a été installé à l'entrée du service technique

Emplacement : Service technique de la raffinerie de sucre
 Tuyau / Capacité : 100 mm / 80 m³/h
 Modèle : S100
 Objectifs : Réduire les problèmes de calcaire sur les chaudières
 Résultat : 2 mois après, le calcaire présent dans le réservoir de sel de l'adoucisseur d'eau s'est réduit, au point même de voir le calcaire tomber du tuyau et rendant ainsi inutile l'utilisation de l'adoucisseur.

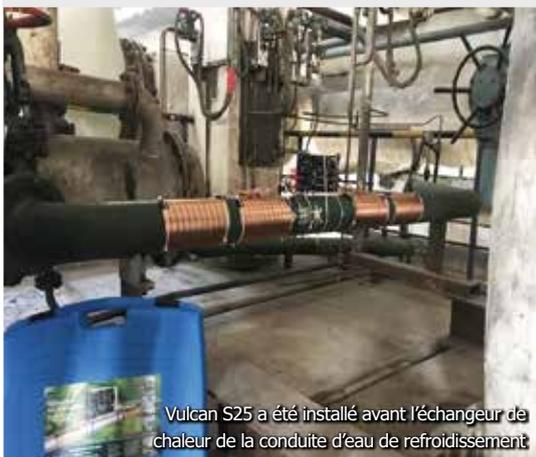
Vulcan S25 a été installé avant l'échangeur de chaleur de la conduite d'eau de refroidissement.

Résultat : 2 mois après, l'échangeur de chaleur a été ouvert. Il a été constaté que le calcaire présent sur la paroi de l'échangeur de chaleur était devenu boueux et facilement nettoyable.

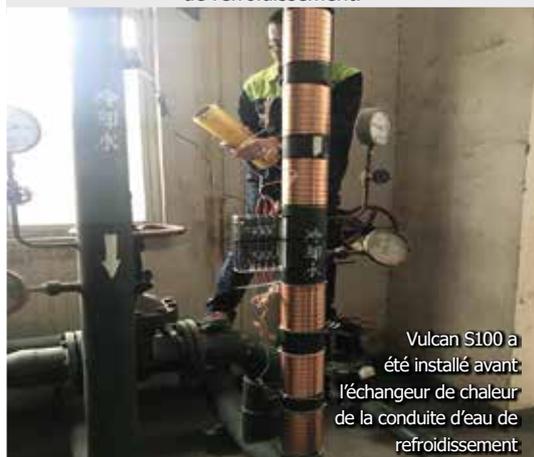
Vulcan S100 a été installé avant l'échangeur de chaleur de la conduite d'eau de refroidissement.

Résultat : Le système de refroidissement par eau continue de fonctionner de manière stable. Il n'est plus nécessaire de nettoyer le calcaire tous les 2 mois sur la conduite d'eau de refroidissement.

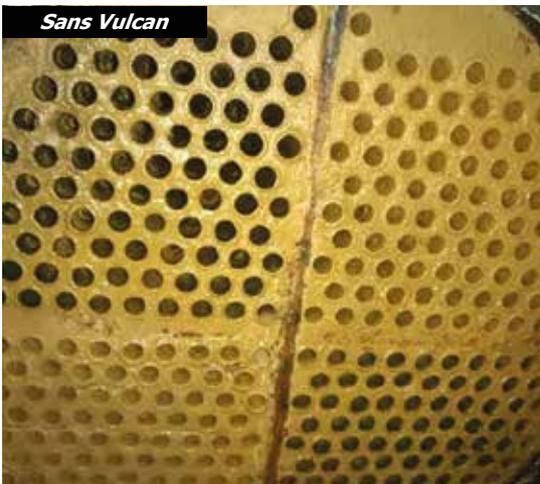
Sans Vulcan

Avant d'installer Vulcan, le calcaire était très épais et dur au niveau des tubes de l'échangeur de chaleur.

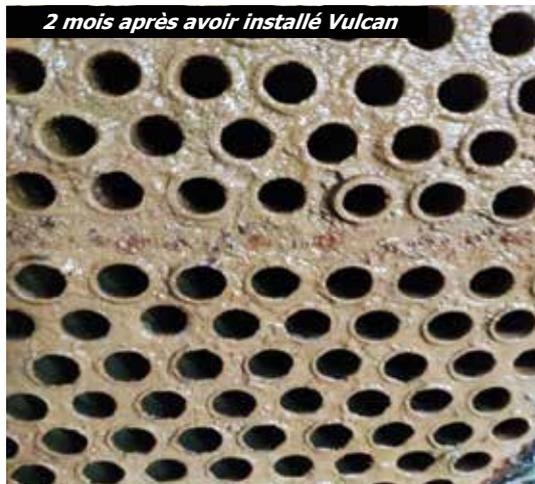
2 mois après avoir installé Vulcan

Le calcaire est devenu mou et boueux.

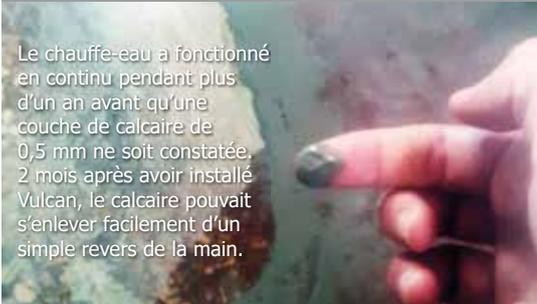
L'action de Vulcan sur le chauffe-eau

Le chauffe-eau a fonctionné en continu pendant plus d'un an avant qu'une couche de calcaire de 0,5 mm ne soit constatée. 2 mois après avoir installé Vulcan, le calcaire pouvait s'enlever facilement d'un simple revers de la main.

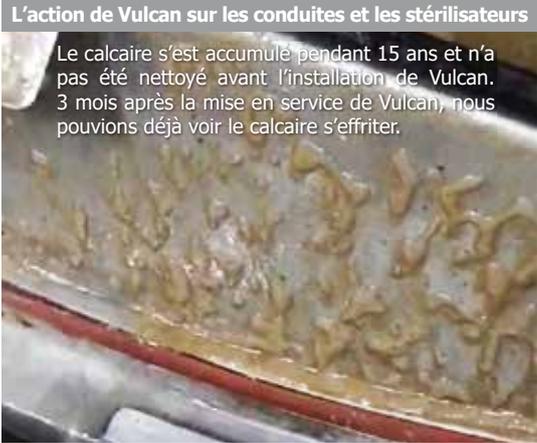
L'action de Vulcan sur les conduites et les stérilisateur

Le calcaire s'est accumulé pendant 15 ans et n'a pas été nettoyé avant l'installation de Vulcan. 3 mois après la mise en service de Vulcan, nous pouvions déjà voir le calcaire s'effriter.

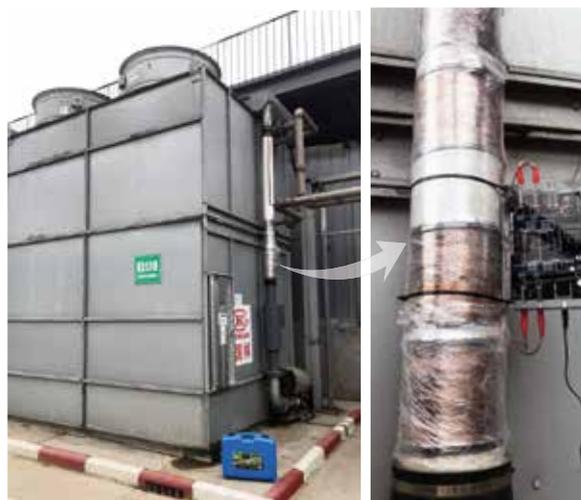
Vulcan S25 a été installé sur l'arrivée d'eau de la tour de refroidissement.

Résultat : Sans Vulcan, l'intérieur de la tour de refroidissement était sévèrement entartré, ce qui affectait grandement le transfert de chaleur. La tour de refroidissement n'a pas été nettoyée avant l'installation du Vulcan S25. **6 mois après**, les anciennes traces de calcaire avaient disparu et aucun nouveau calcaire ne s'était formé. Le client en est très satisfait.

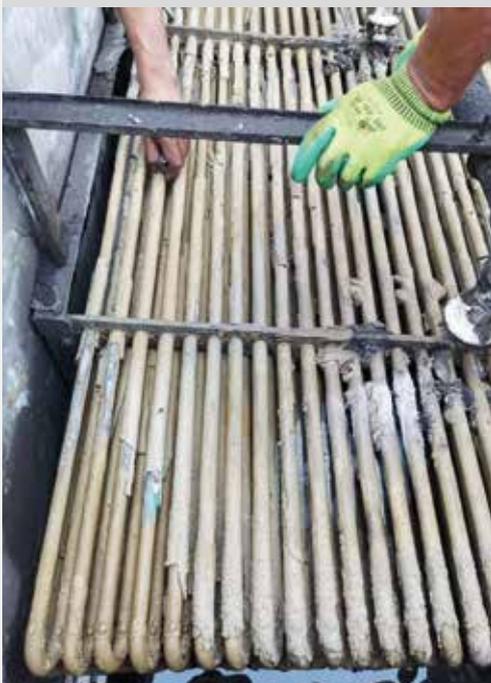
Sans Vulcan, l'intérieur de la tour de refroidissement était sévèrement entartré, ce qui affectait grandement le transfert de chaleur.

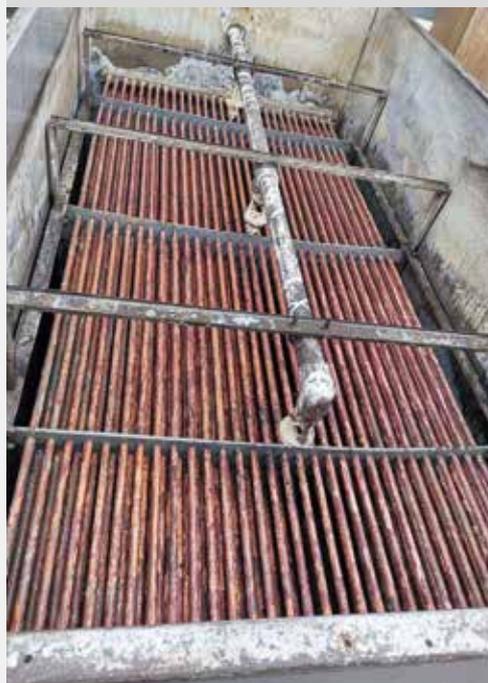
6 mois après, les anciennes traces de calcaire avaient disparu et aucun nouveau calcaire ne s'était formé.

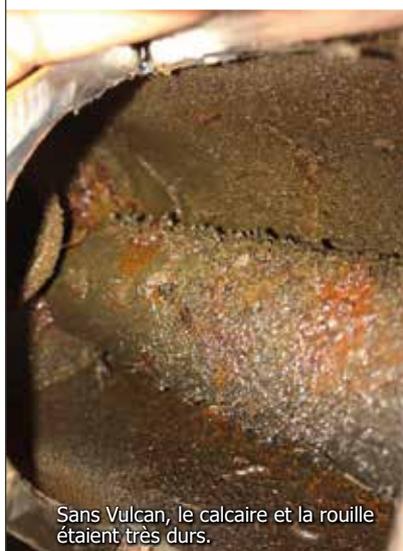
Sans Vulcan, le calcaire et la rouille étaient très durs.

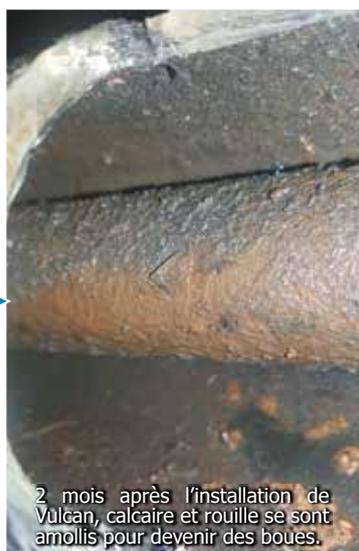
2 mois après l'installation de Vulcan, calcaire et rouille se sont amollis pour devenir des boues.

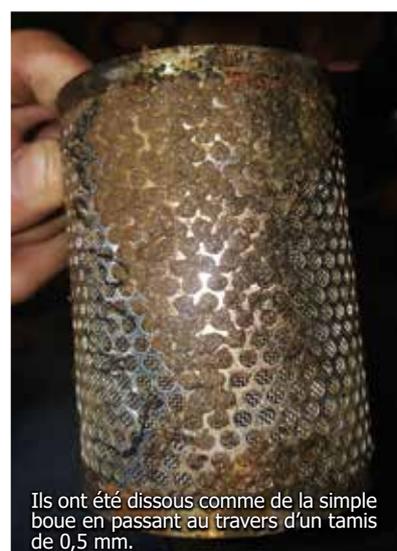
Ils ont été dissous comme de la simple boue en passant au travers d'un tamis de 0,5 mm.

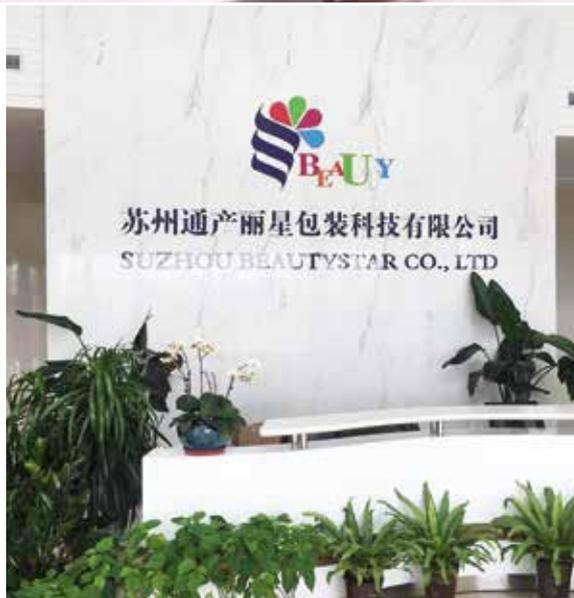
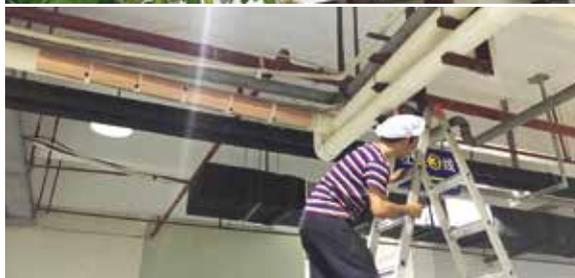
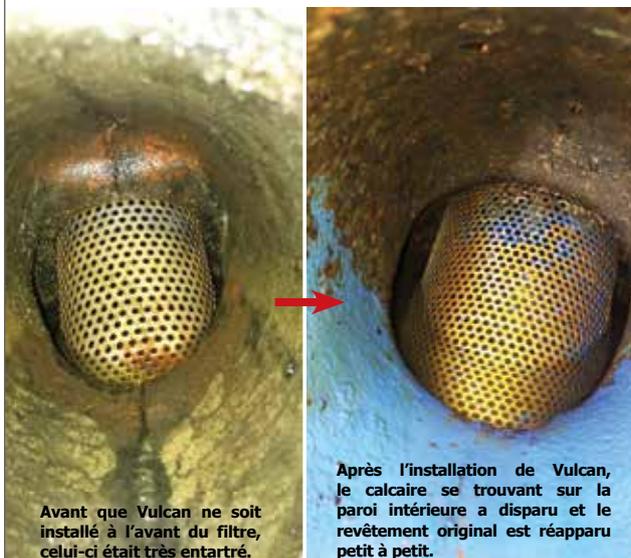
Avant que Vulcan ne soit installé à l'avant du filtre, celui-ci était très entartré.

- Lorsque nous avons ouvert la valve de l'échangeur de chaleur, nous avons remarqué qu'une quantité importante de calcaire avait disparu.
- Le refroidisseur et la tour de refroidissement sont restés propres.
- Les « petits trous » de la presse à injection sont redevenus parfaitement propres, alors qu'ils étaient autrefois bouchés, et la corrosion présente sur la valve a progressivement disparu.

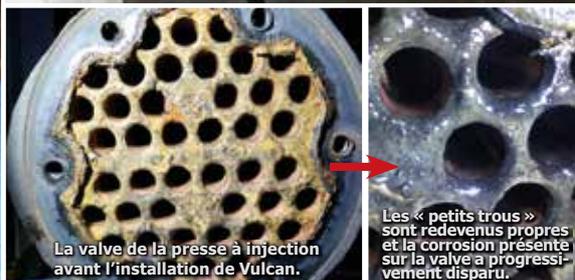
La valve de la presse à injection avant l'installation de Vulcan.

Les « petits trous » sont redevenus propres et la corrosion présente sur la valve a progressivement disparu.

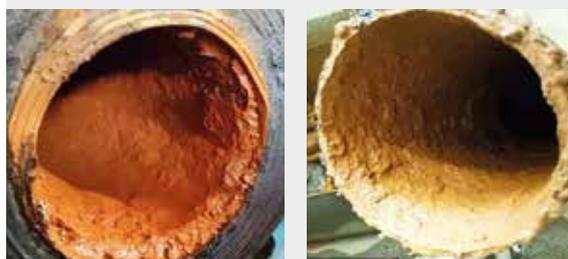
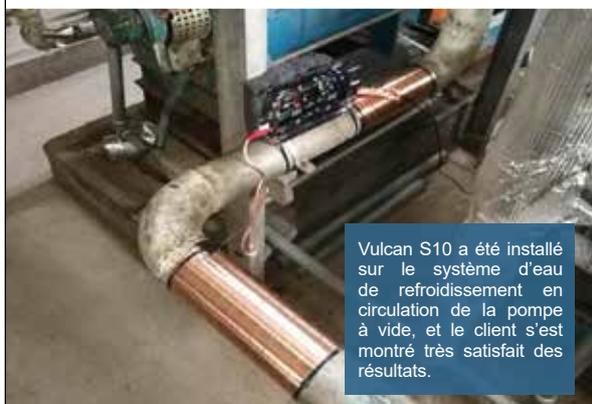
La conduite est en utilisation depuis 15 ans et ses parois intérieures sont recouvertes d'une couche de tartre très dure. La conduite n'a pas été nettoyée avant l'installation de Vulcan S10. Les deux photos suivantes représentent les zones observées sélectionnées avant l'installation de Vulcan.

Vulcan S10 a été installé sur le système d'eau de refroidissement en circulation de la pompe à vide, et le client s'est montré très satisfait des résultats.

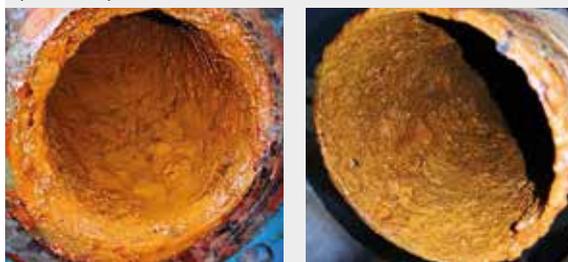
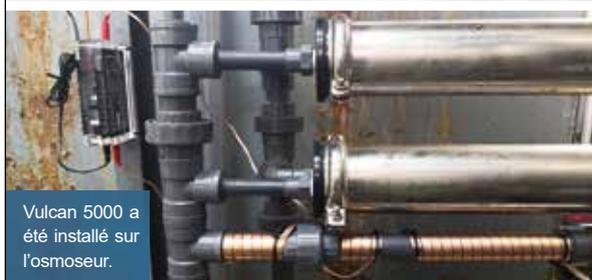
Vulcan 5000 a été installé sur l'osmoseur.

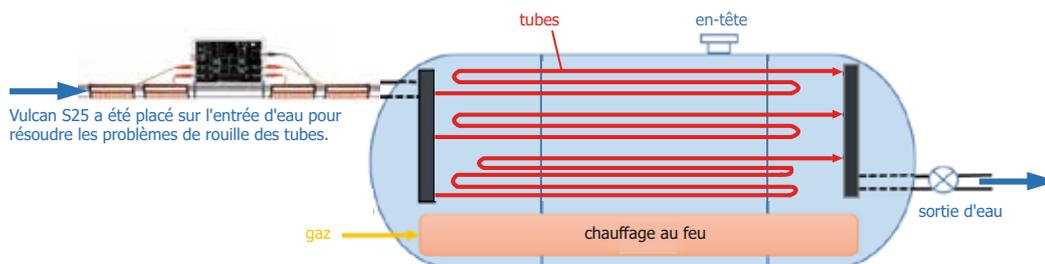
Vulcan S25 a été placé sur l'entrée d'eau pour résoudre les problèmes de rouille des tubes.

Après avoir installé Vulcan S25 pendant 6 mois, nous avons constaté qu'il n'y a pas eu de consommation d'électricité supplémentaire et que l'efficacité globale de l'échangeur de chaleur est toujours de 80%. Nous avons approuvé Vulcan et ferons le suivi de l'achat pour l'ensemble du projet.

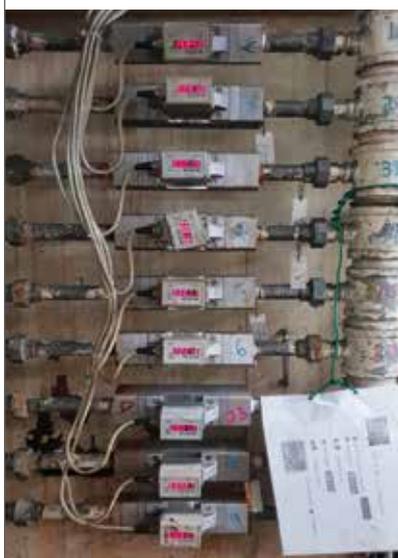
Il existe 9 petites conduites secondaires équipées de compteurs d'eau. Ces compteurs ont été installés pour s'assurer de la stabilité du débit. Le ralentissement du débit pourrait poser un problème au niveau de la machine de trempe par induction. Cela explique pourquoi les conduites devaient être nettoyées manuellement tous les 2 à 3 mois.

1. Problèmes de calcaire dans les conduites et au niveau de la machine de trempe par induction.
2. Le site compte 9 petites conduites secondaires nécessitant d'être nettoyées manuellement tous les 2 à 3 mois.

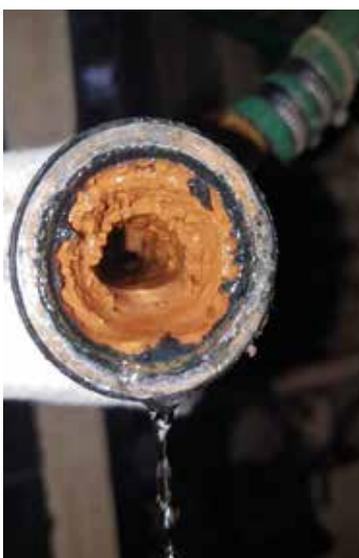
Première inspection : 21 mai 2018

2. 6 mois après l'installation de Vulcan S25, les conduites secondaires ont été ouvertes : aucune trace de formation de calcaire n'a été constatée, les 9 conduites sont restées propres (voir photo).

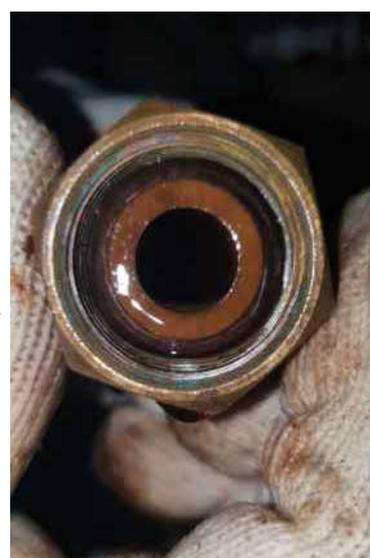
Dernière inspection : 21 novembre 2018

6 mois après le traitement réalisé par Vulcan : plus aucune trace de calcaire sur la conduite.

Vulcan S25 a été installé à quelque 50 mètres en amont de la machine de trempe par induction.

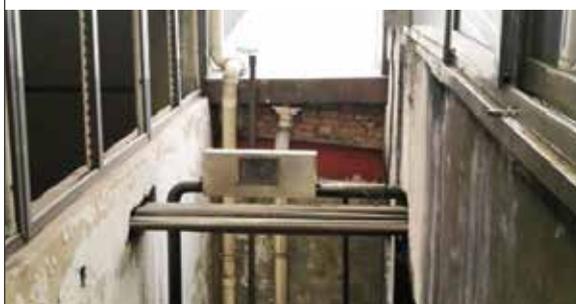
3 mois après

La rouille extérieure est complètement tombée.

Installation de Vulcan S25 à l'extérieur.

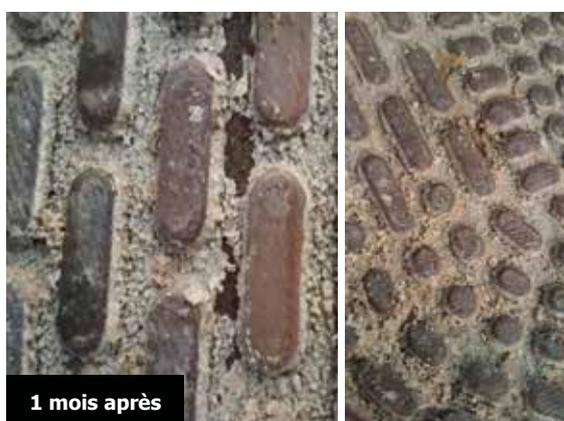
1 mois après l'installation de Vulcan, le calcaire est amolli et est tombé.

Vulcan S100 a été installé dans la salle des eaux usées afin de traiter la machine de déshydratation des boues.

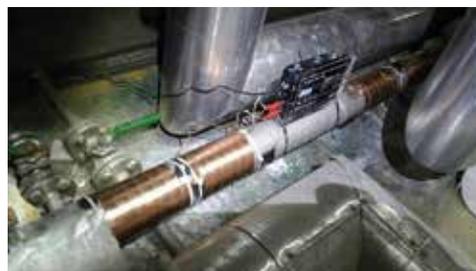
Vulcan S25 installé chez Toray Industries

1. Problèmes de calcaire sur l'échangeur thermique à plaques
2. Utilisation régulière (tous les 2 à 3 mois) de produits chimiques pour entretenir les tuyaux et les échangeurs de chaleur

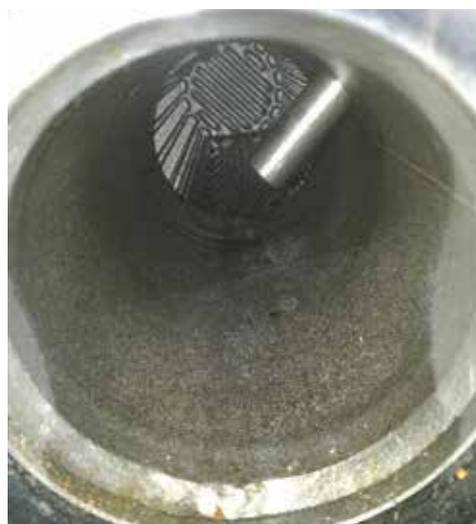
3 mois après – avec le traitement Vulcan
Jusqu'à présent, la conduite installée n'a plus eu besoin d'être nettoyée.

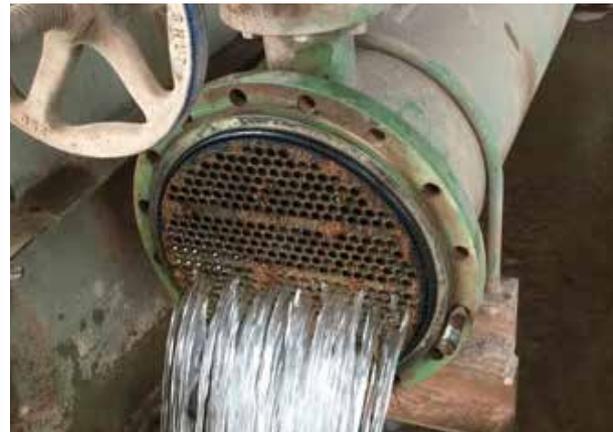
L'échangeur de chaleur, deux mois après l'installation de Vulcan

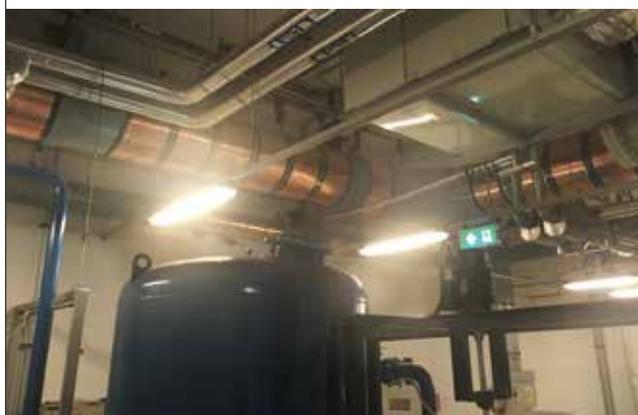
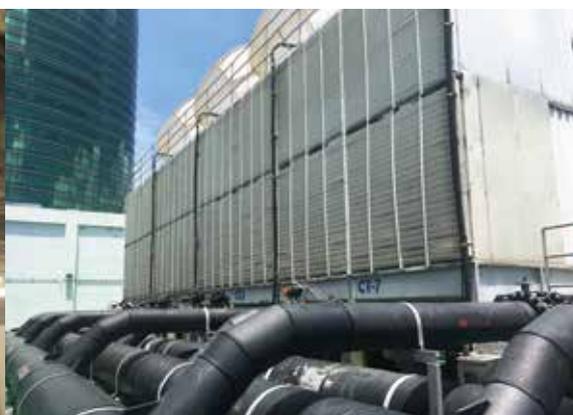
Vulcan S250 et X-Pro 1 ont été installés sur les conduites de retour principales du condensateur.

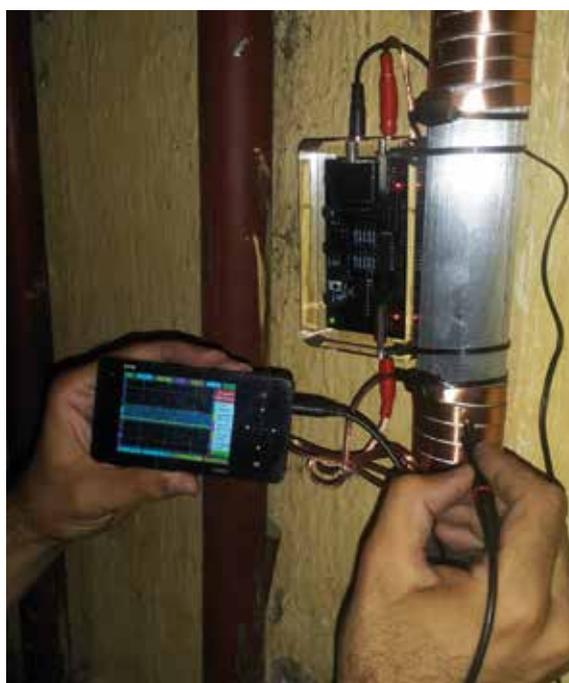
Évaluation du fonctionnement de Vulcan à l'aide du détecteur d'impulsions.

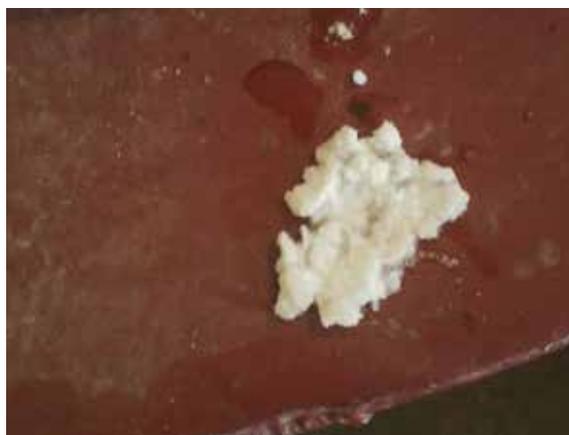
1 mois après avoir mis en service Vulcan 3000, le calcaire est devenu mou et facile à enlever.

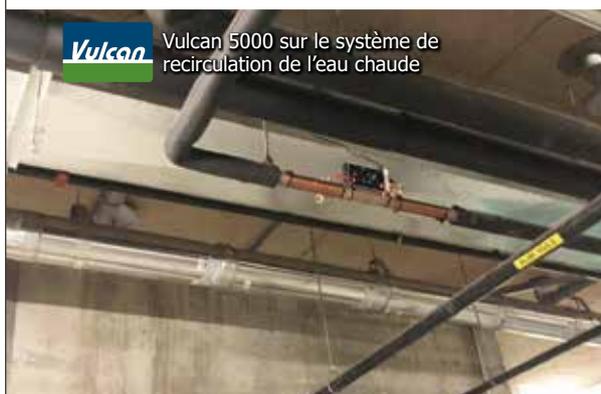
Vulcan 5000 sur le système de recirculation de l'eau chaude
